RESTAURATION DE LA FÉE DES MARAIS

Après une inspection du bateau par Mathieu BERETTA, charpentier de marine du chantier du Guip, des bénévoles de l'Associaiton AMARINAGE ont commencé en juin 2018 les travaux préparatifs pour la restauration de la Fée des Marais.

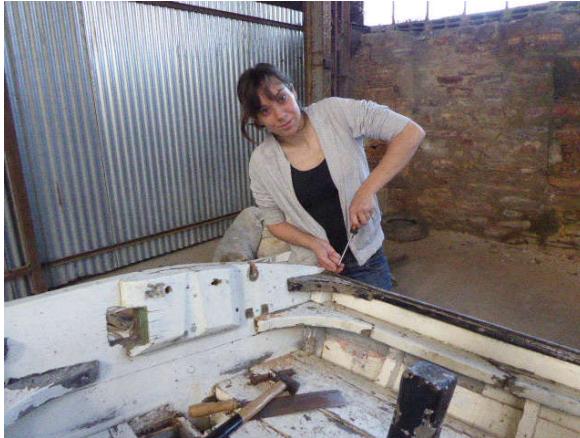
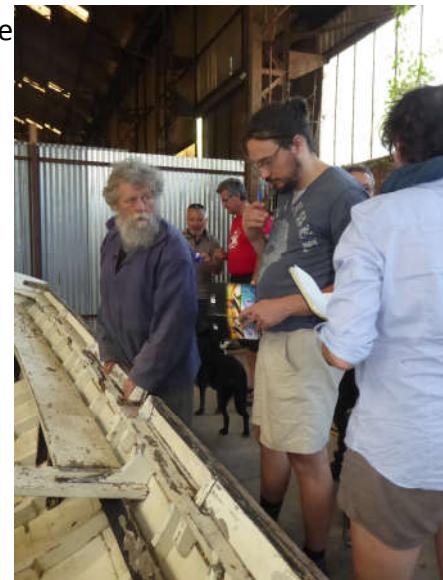
Après la dépose de nombreux éléments accessoires (pitons, fémelots, jambettes, etc. ...) les pavois¹ Bd et Td ont été déposés, ainsi que les bancs de la chambre².

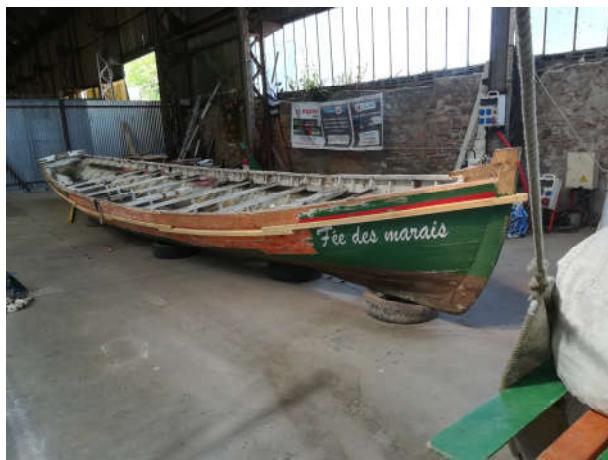
En prévision de la dépose des plats-bords et du tableau arrière qui doivent être remplacés, une ceinture est établie au niveau de la préceinte³

Cinture côté Bd

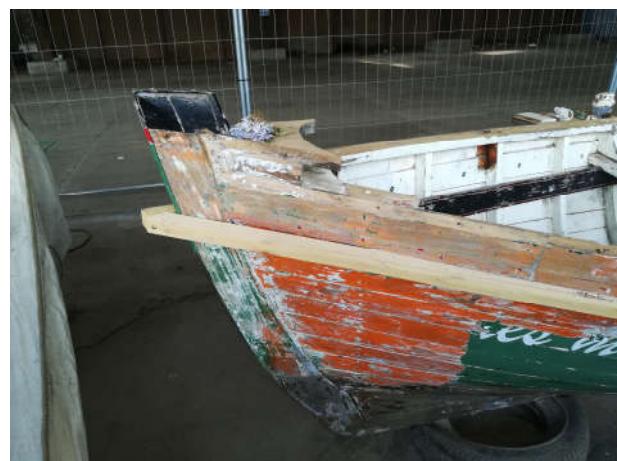
Détail de la cinture à l'avant

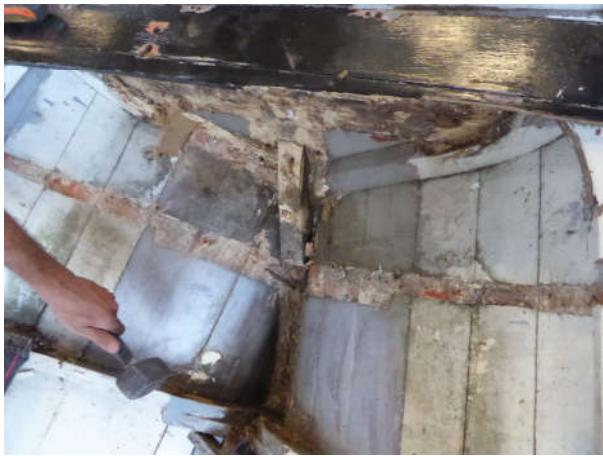
Le couple 1 est déposé, ainsi que la fausse membrure Td

Les préparatifs sont faits pour déposer le tableau arrière dont la partie basse est pourrie : relevé des angles entre tableau et virures de bordé, prise d'un gabarit qui permettra de découper un nouveau tableau dans un plateau de bois, dépose du faux couple arrière (faisant liaison entre le tableau arrière et le bordé) ainsi que du premier couple de membrures.

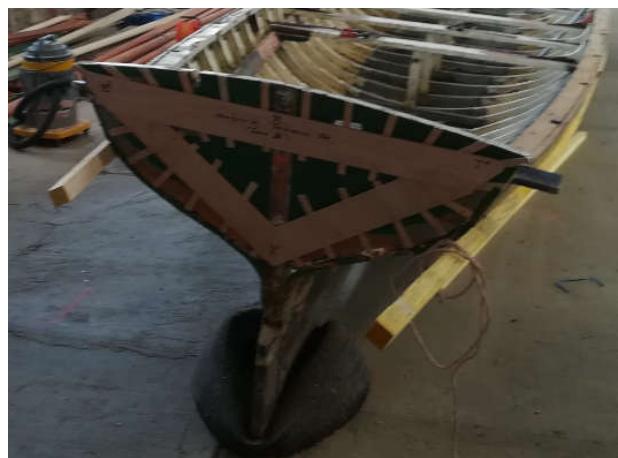
Un gabarit est pris sur tableau arrière

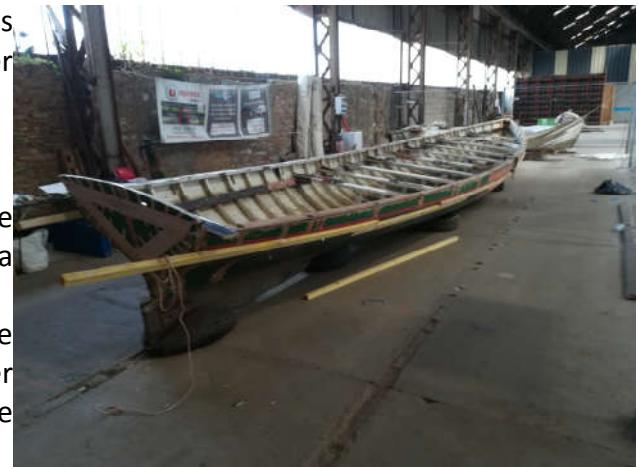
Sur la photo ci-contre, on distingue bien :

- la serre bâbord, de couleur noire, qui court de l'avant à l'arrière du bateau et participe à sa rigidité longitudinale.
- La ceinture Td. Avec la ceinture Bd à laquelle elle sera liée par un bridage, elle va conserver au bateau sa rigidité quand le plat-bord et le tableau arrière seront déposés.

C'est à ce moment qu'avec Mathieu BERETTA, Jean-Luc et Bernard ont découvert que la courbe d'étambot, la pièce maîtresse qui relie la quille à l'étambot est pourrie et doit être remplacée. Ceci va nécessiter un travail de "chirurgie" délicat, qui consistera à désolidariser les couples 2 et 3 (et peut-être le 4 !) avec leurs varangues des virures de bordé, afin d'écartier les virures et permettre d'atteindre la courbe à changer et enfin supprimer sa liaison avec la quille !

Dans cette opération, les serres⁴ Bd et Td, qui sont en bon état, ne doivent en aucun cas être coupées : elles aussi seront désolidarisées des membrures afin de pouvoir les écarter et donner passage aux membrures à déposer.

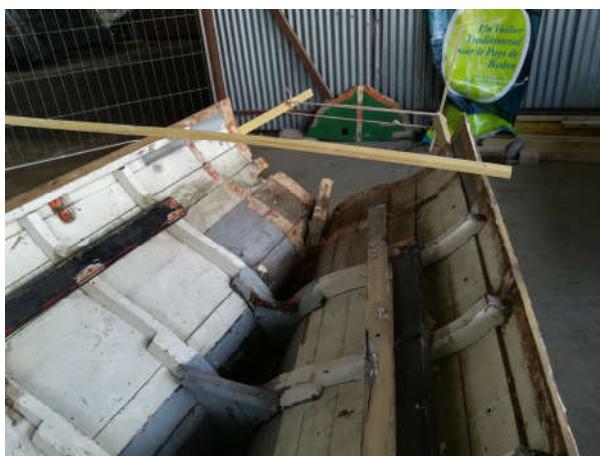
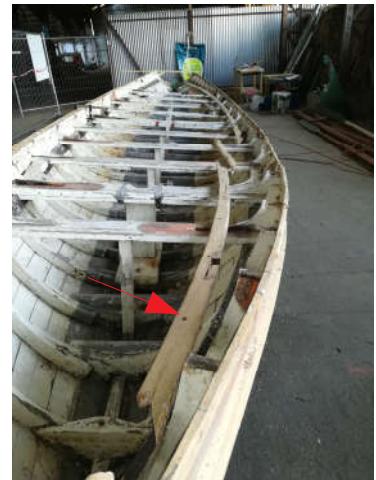
Début août, le plat-bord Bd (photo de droite, flèche rouge), qui doit être remplacé intégralement, est déposé ainsi que le tableau arrière (photo de gauche).

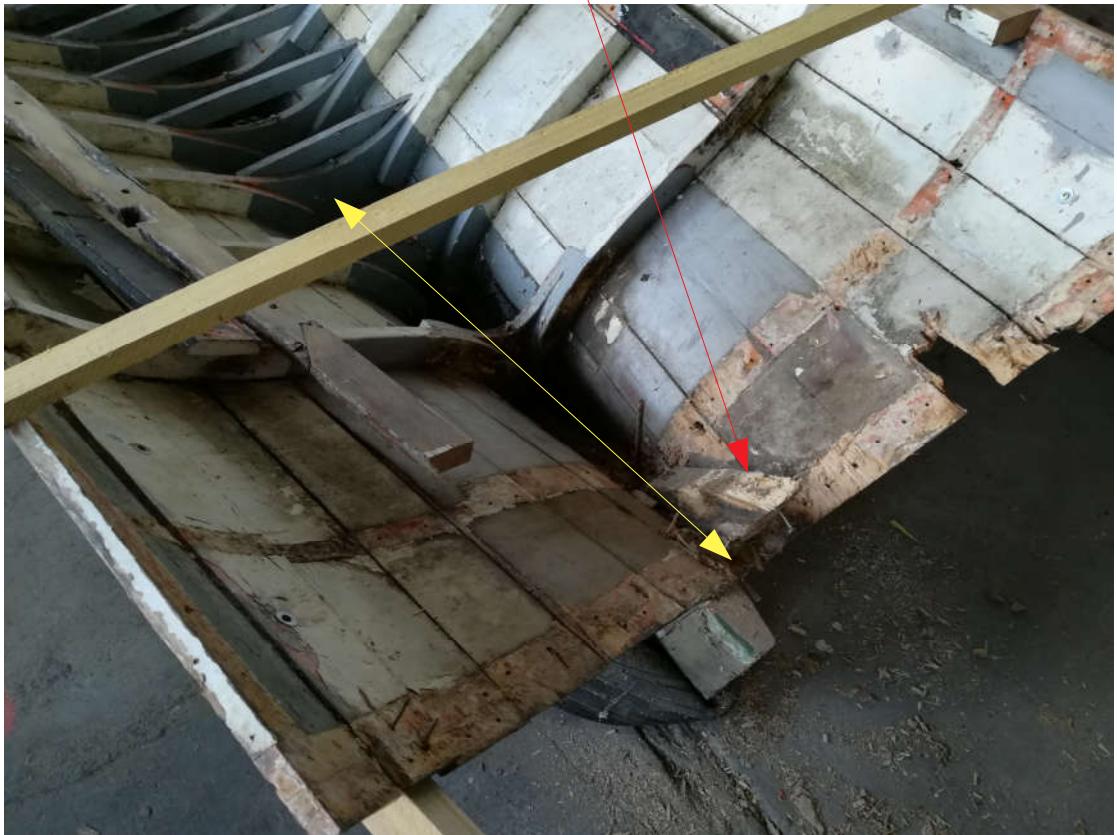
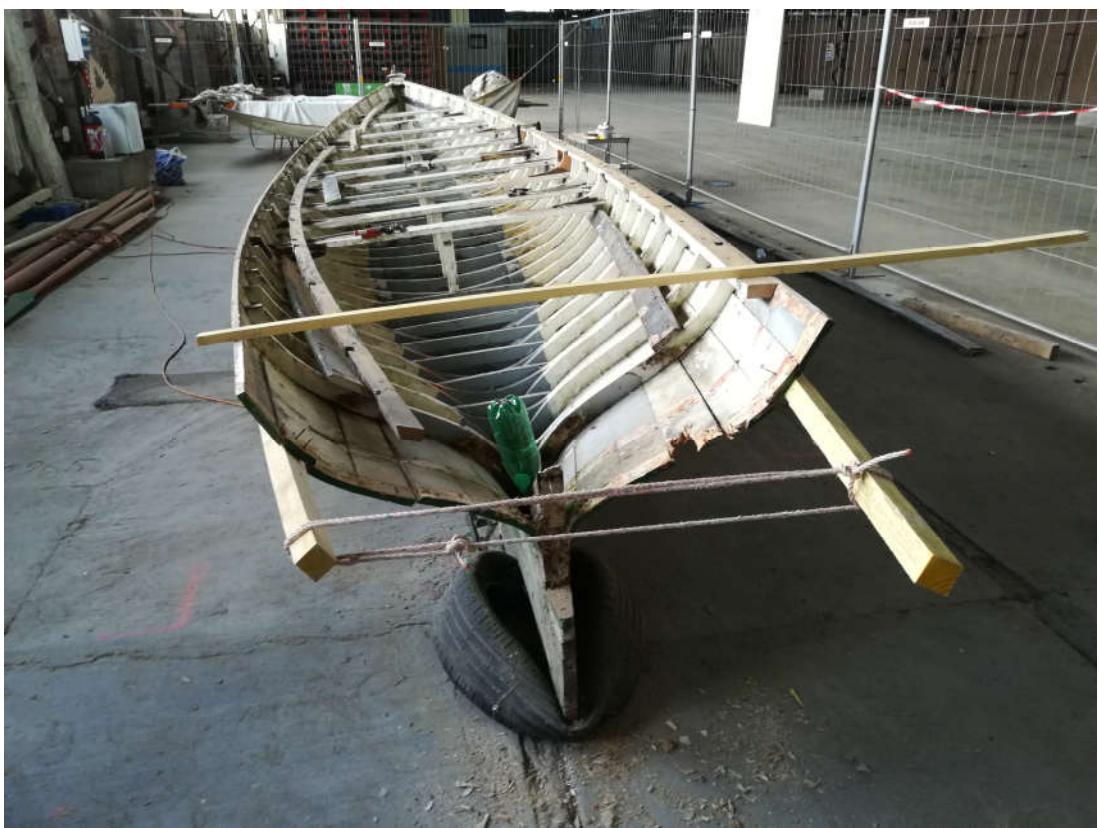
La photo ci-dessous permet de distinguer la **courbe d'étambot** à changer, dont la longueur est symbolisée par une flèche jaune :
