RESTAURATION DE LA FÉE DES MARAIS – FDM n° 4

Décembre 2018

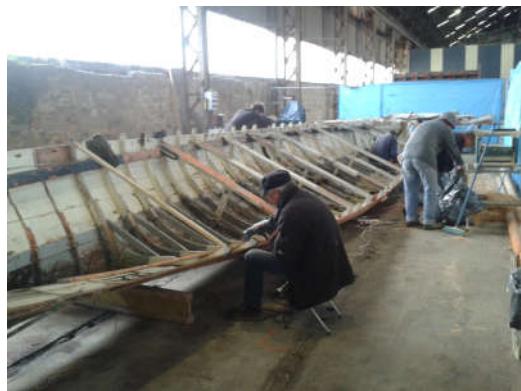
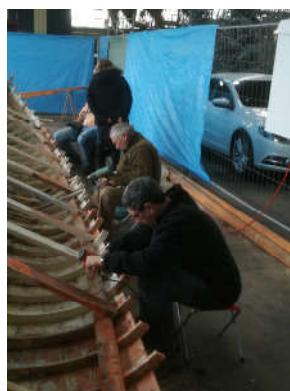
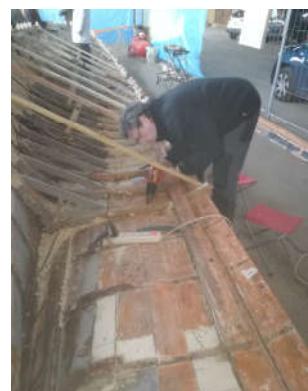
La trésorerie d'AMARINAGE n'a pas permis de commander le décapage de la peinture du côté intérieur de la coque : avec calme et détermination, plusieurs bénévoles se sont collés à la tâche et en cette fin d'année, plus de 50 % de ce décapage a été fait !

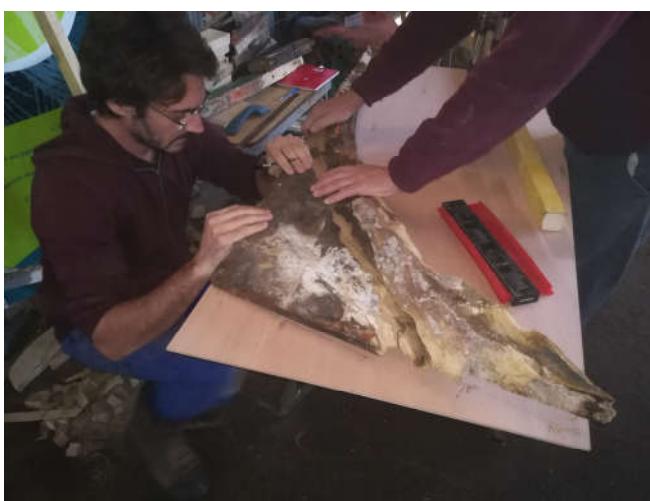
Lors de la visite de notre charpentier de marine nous avons tracé le gabarit de la courbe d'étambot, et relevé la trace du "retour de galbord". C'est l'endroit où la virure de galbord (la dernière virure de bordé qui est fixée sur la quille) porte sur la quille, un élément essentiel pour l'étanchéité de la coque !

Traçage du gabarit de la courbe d'étambot

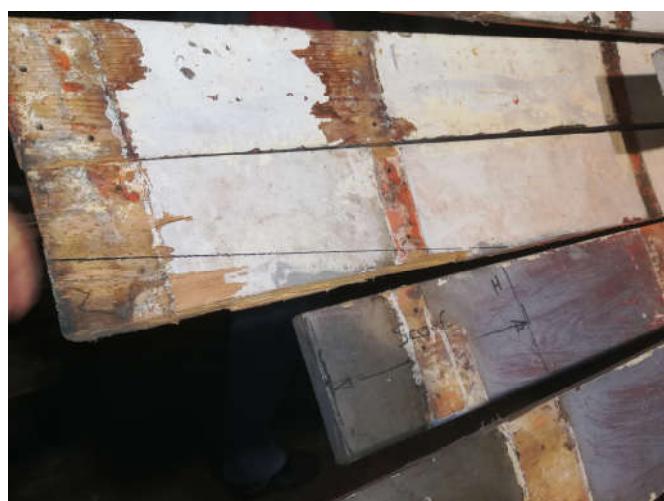
Traçage des coupes

Nous aussi tracé les découpes à faire pour le remplacement partiel des virures de bordé bien malades dans leur partie arrière...

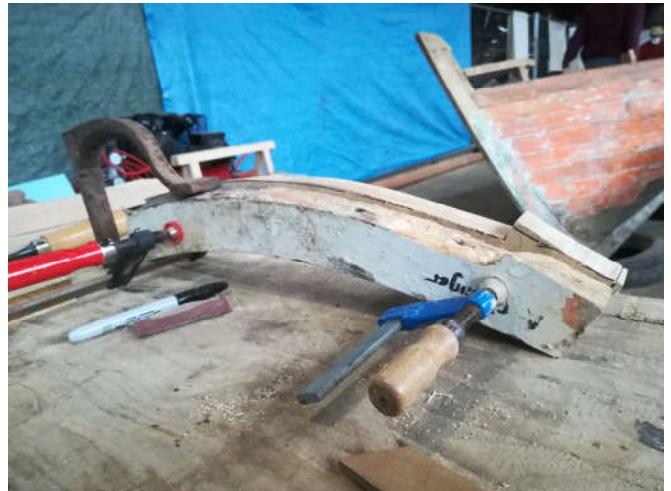
Chacune des parties supérieures des couples détériorés sert de modèle pour confectionner la dizaine de morceaux neufs qu'il est nécessaire de remplacer.

Confection des nouveaux couples

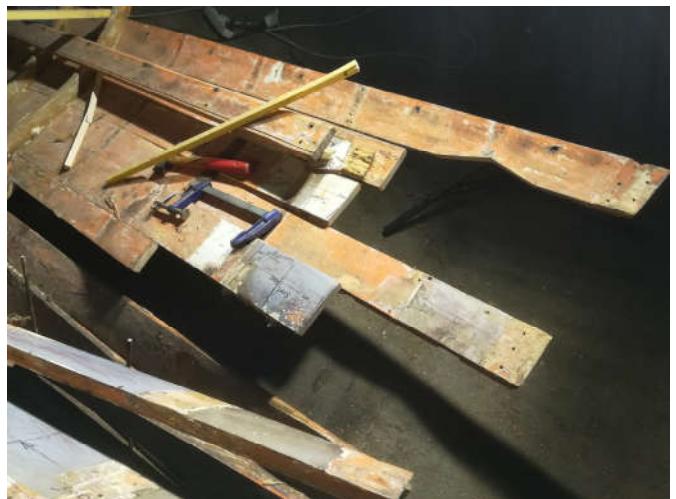
Les virures de bordé arrière ont été coupée et il reste à faire les préparations des scarfs et des pièces neuves.
