RESTAURATION DE LA FÉE DES MARAIS – FDM n° 6

Février 2019

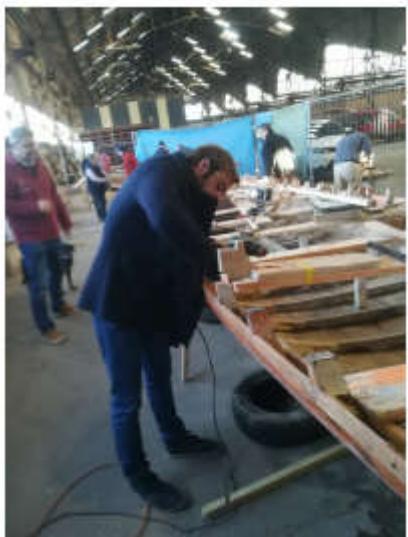
Il y a maintenant plusieurs chantiers dans le chantier : les parties de membrures à remplacer sont finies et mises en place à faux frais. Le banc à remplacer est terminé, les goussets de bancs et les coussinets correspondants sont presque tous terminés : ils sont mis à leur place provisoirement tenus par un scotch.

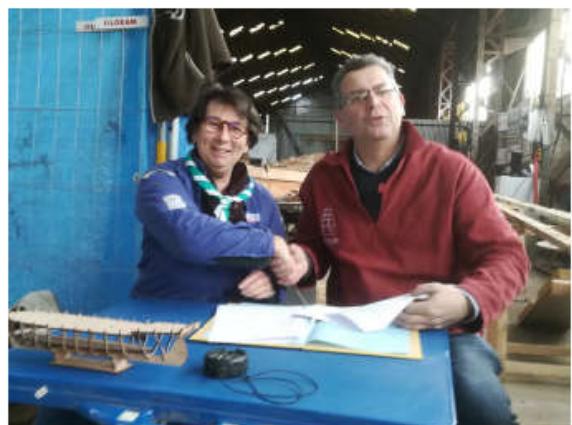
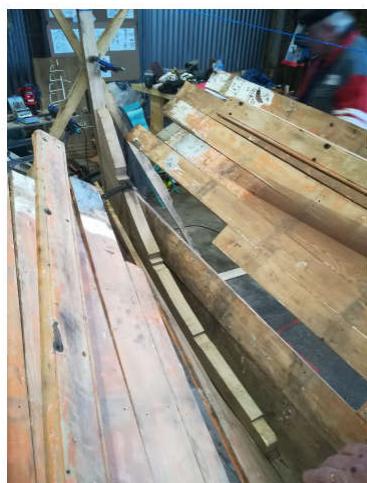
Les ébauches d'étambot et de sa courbe sont présentées à faux frais sur la quille afin d'ajuster leurs faces de contact et de terminer le tracé de la partie basse de la courbe d'étambot : cette pièce de 52 mm d'épaisseur est progressivement réduite à 16 mm dans sa partie basse.

Elle doit se marier parfaitement avec la quille : la virure inférieure (le "galbord") s'appuie à la fois sur le tenon que forme la partie haute de la quille et sur cette partie fine de la courbe.

Leur liaison parfaite avec la quille est garante de la solidité du montage ... et de son étanchéité !

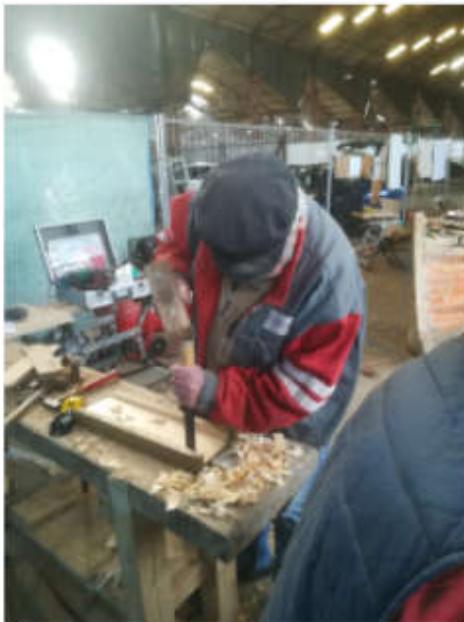
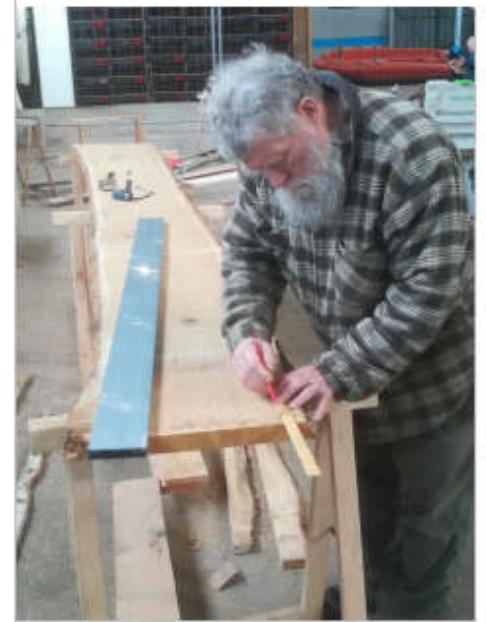
Daniel prépare la boîte à scarf et Jean-Luc le futur plat-bord

Une boîte à scarf a été confectionnée, pour préparer le rabotage en biseau de plusieurs virures de bordé arrière. Mais il n'est pas sûr que son utilisation soit aisée. Et surtout, quand Mathieu est venu nous conseiller, il nous a fait réaliser qu'il est important de repositionner parfaitement toutes ces virures avant d'envisager de les reconstruire. En effet, le moindre défaut d'alignement sera impardonnable.

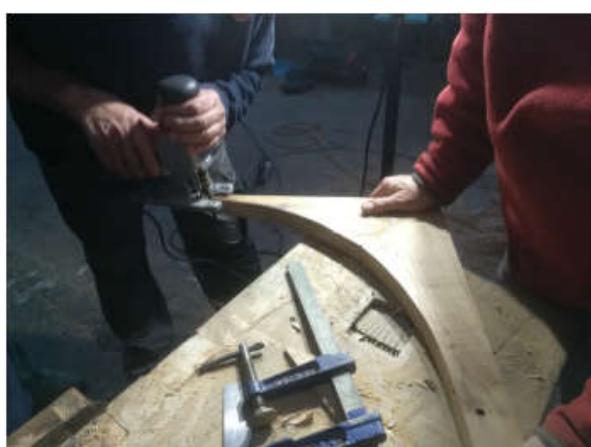
Découpe du gousset de banc

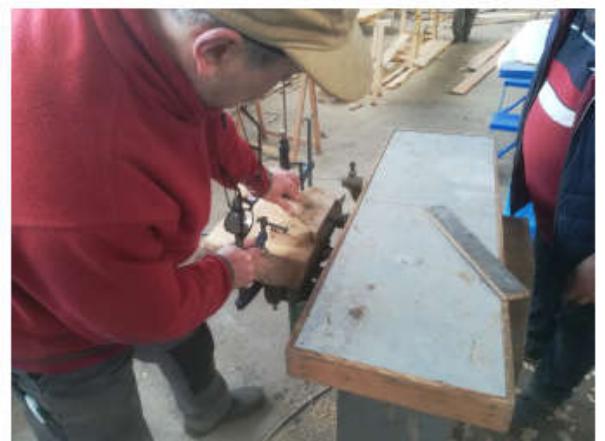
Mortaisage du pied de mât

Pendant que Claude et Lionel préparent le nouveau pied de mât de taillevent (le grand mât), Bernard continue la confection du grand gousset du banc du grand mât avec Bernard, et ... un autre Bernard (eh oui ! Il y a trois Bernard sur le chantier !) termine la courbe d'étambot.

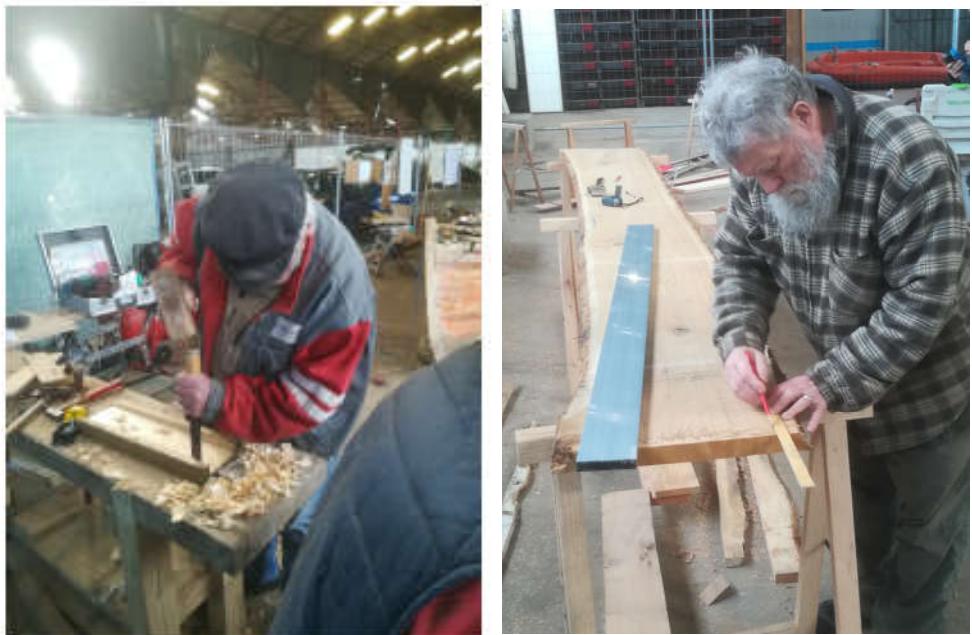
Daniel prépare la boîte à scarf et Jean-Luc le futur plat-bord
